## УЧРЕЖДЕНИЕ: Учебно-научно-производственный центр (УНПЦ) «Судоремонт» Волжского государственного университета водного транспорта (ВГУВТ)

**ТЕМА: Материаловедческий анализ восстановительной наплавки пальцев цепи черпакового земснаряда пр. Р-36**

**АВТОРЫ: А.Б. КОРНЕВ, к.т.н., доцент, начальник Центра; К.О. КАРАЗАНОВ, инженер научно-технического отдела (НТО); Е.А. ДАВЫДОВ, начальник НТО; Е.К. БЕРЕЗИН, к.т.н., заведующий учебно-производственной базой**

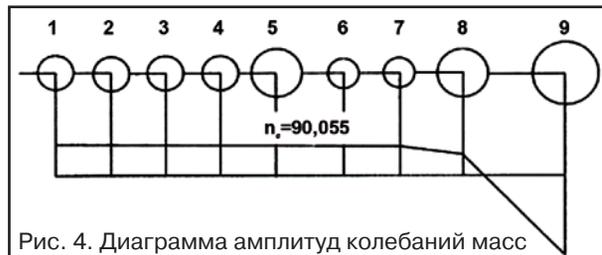
Рис. 4. Диаграмма амплитуд колебаний масс

Амплитуды колебаний остальных масс дискретной модели представлены в таблице 3. По этим величинам была построена диаграмма амплитуд колебаний масс дискретной модели (рис. 4).

Таким образом, подтверждается вывод о самом опасном сечении валопровода, то есть на участке его соединения с ГВ.

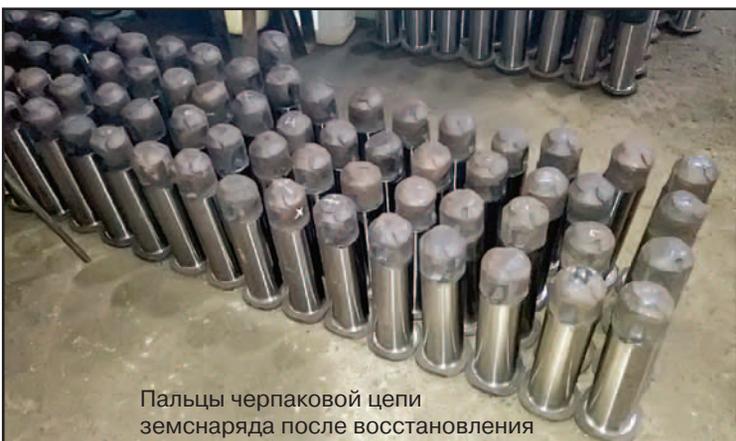
Пальцы черпаковой цепи земснаряда после восстановления

Так, были изучены ранее восстановленные пальцы черпаковой цепи земснаряда пр. Р-36 № 212, принадлежащего администрации Волжского бассейна, эксплуатировавшиеся в навигацию 3100 ч на песчаном грунте (фото 1).

Суть осуществляемого специалистами подхода, результат которого показан на рис. 1, заключается в следующем: выполняются приемка после эксплу-

тации требующей обслуживания детали, ее очистка, замер параметров, проточка на токарном станке, дефектовка ультразвуковым методом (УЗМ), непосредственное восстановление – двуслойная наплавка порошковой проволокой с приданием необходимых геометрических размеров токарной обработкой и последующим повторным контролем УЗМ.

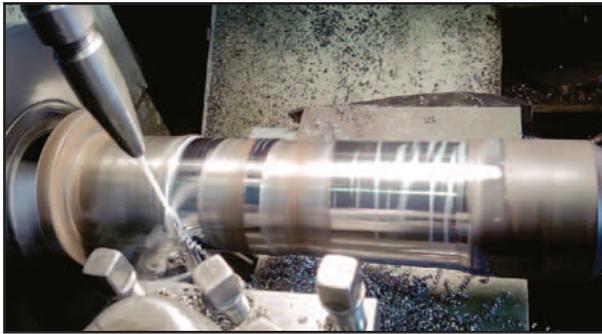
Токарная обработка пальца перед наплавкой

Перед нанесением наплавочного материала детали путем точения придавалась необходимая геометрическая форма, удалялся слой со следами коррозии и разрушения (фото 2).

При токарной обработке наплавки было замечено, что процесс точения происходит приблизительно на 30% быстрее, чем для стали ЭИ-256 в основе детали.

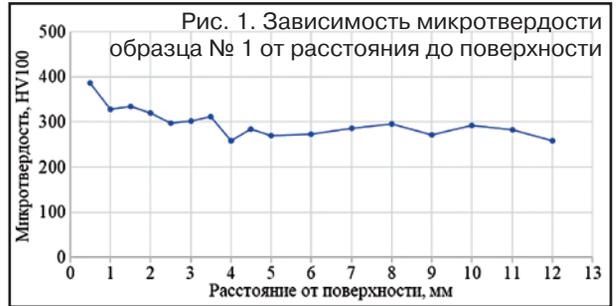
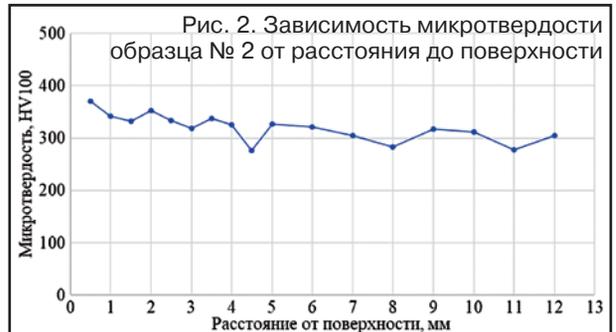
В рамках исследования приповерхностного слоя измерялась микротвердость образцов в зависимости от расстояния до изношенной поверхности; результаты операций показаны на рис. 1 и 2.

Повышенные значения микротвердости до 2,5 мм глубины от поверхности пальца обусловлены характерной для сталей Гадфильда высокой склонностью к наклепу.

Было выявлено повышенное значение микротвердости на глубине до 4-7 мм от поверхности пальца и плавное снижение микротвердости в переходной зоне. Также отмечено совпадение значений микротвердо-

сти в приповерхностном слое у образцов № 1 и 2 на глубине до 1,5 мм.

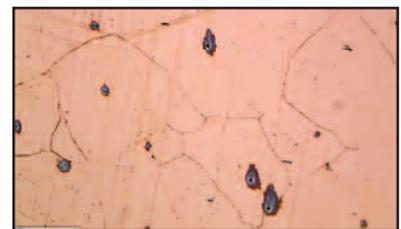
Рис. 4. Увеличение x200

Характерная микроструктура материала образца № 1 отражена на рис. 3 и 4.

Наблюдался определенный разброс по размеру зерен, но в основном микроструктура металла основы была представлена крупным аустенитным зерном. При этом фиксировалось большое количество пор, в которых после пробоподготовки проявился травитель.

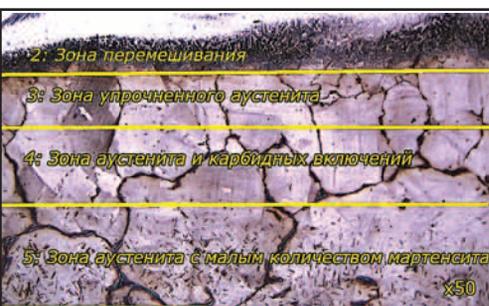
Рис. 9. В области зоны термического влияния

Причиной образования мелкого зерна в зоне термического влияния может являться остаточная деформация после эксплуатации и деформация, внесенная при подготовке детали к наплавке путем токарной обработки.

Появление карбидных включений, представленных сочетанием  $Fe_3C$  и  $Mn_3C$  (из-за высокой легированности стали марганцем), обусловлено распространением зоны термического влияния при наплавке.

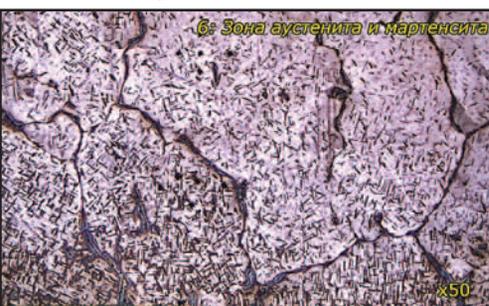
Рис. 10. В области материала основы

5) *Зона крупных (около 500 мкм) аустенитных зерен* толщиной 1,0 мм.

Микротвердость – от 275 до 300 HV. Снижение показателя связано с большим аустенитным зерном и

малой долей высокотвердых мартенситных включений. Отсутствие мартенсита может свидетельствовать о его распаде из-за влияния высоких температур. Значит, допустимо предположение о границах распространения зоны термического влияния.

6) *Дальнейшая зона* образца, представленная совокупностью крупных (порядка 500 мкм) аустенитных зерен и мартенситных внутризеренных включений размером около 40-50 мкм.

Микротвердость – 325 HV. Повышение показателя обусловлено вкладом высокой твердости мартенситной фазы. В дальнейшей части образца (в направлении к центру) объемная доля мартенсита быстро возрастает, после чего плавно снижается до полного исчезновения.
